PROCES - VERBAL

DE CONSTAT DESCRIPTIF

Sur la commune de HYERES (Var) dans un ensemble immobilier dénommé Les Jardins du Luxembourg, rue Léon Gautier et 3, rue Georges Auric figurant au cadastre de ladite commune section BV n° 161 (anciennement section A n° 4530) pour une contenance de 1 ha 12 a 72 ca :

Certifions nous être transportés ce jour à 14 heures à HYERES, Résidence Les Jardins du Luxembourg, rue Georges Auric où nous avons procédé aux constatations suivantes et pris des photographies ci-après annexées :

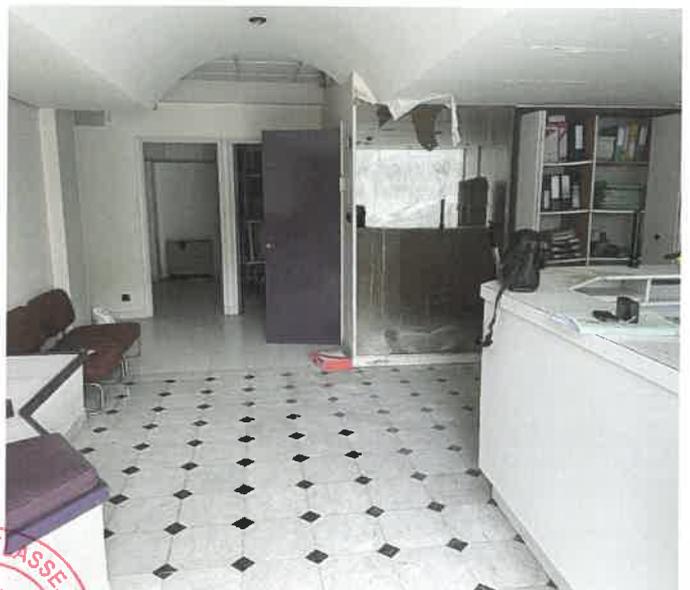
1/ Cellule 15, Entrée des locaux

Sur les murs, peinture ressemblant à un revêtement type enduit projeté à petits grains qui présente des traces de salissures, quelques coups, chocs.

On note également par endroits des cloquages de peinture au-dessus des plinthes

Au plafond, on trouve un faux-plafond marqué par endroits par des traces de dégâts des eaux avec peintures qui cloquent et auréoles.

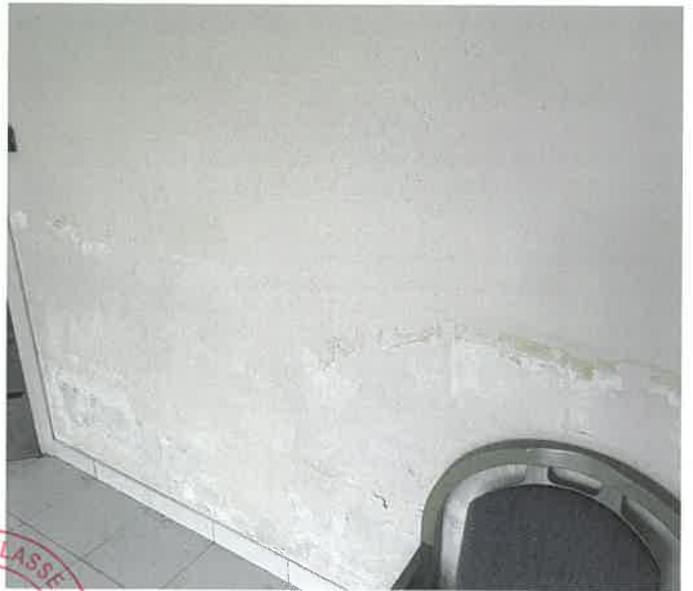
13/ Cellule 13

Importantes dégradations des peintures au-dessus des plinthes, elles se désagrègent et craquellent.

Au plafond, dalles faux-plafond avec des dalles manquantes.

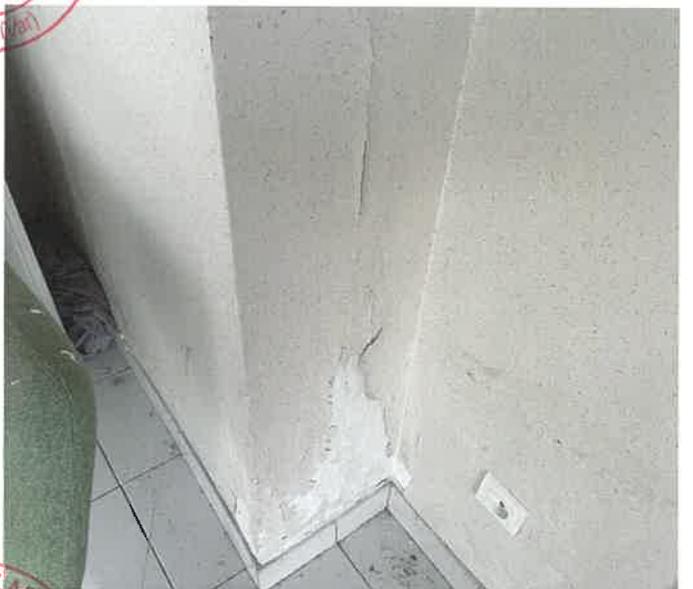
15/ Cellule 13

Une fissure verticale visible sur un pilier béton situé à l'angle Nord-ouest de la pièce.

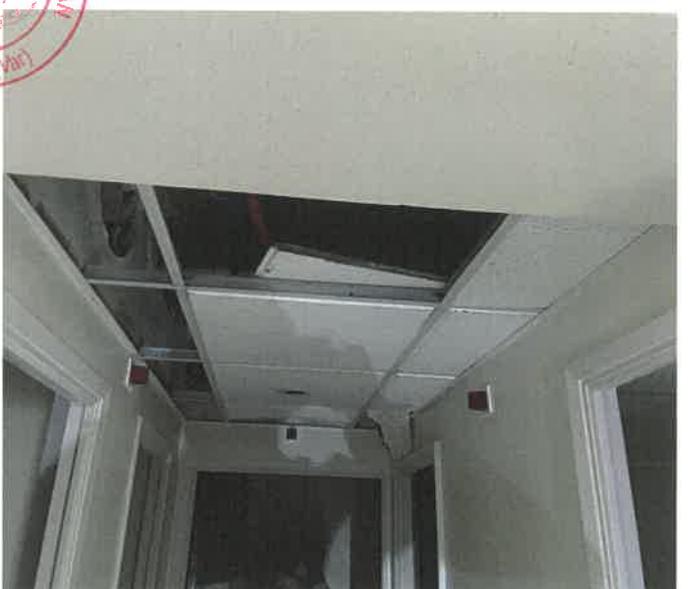
17/ Cellule 2

Au plafond, des dalles faux-plafond sont manquantes, d'autres sont dégradées.

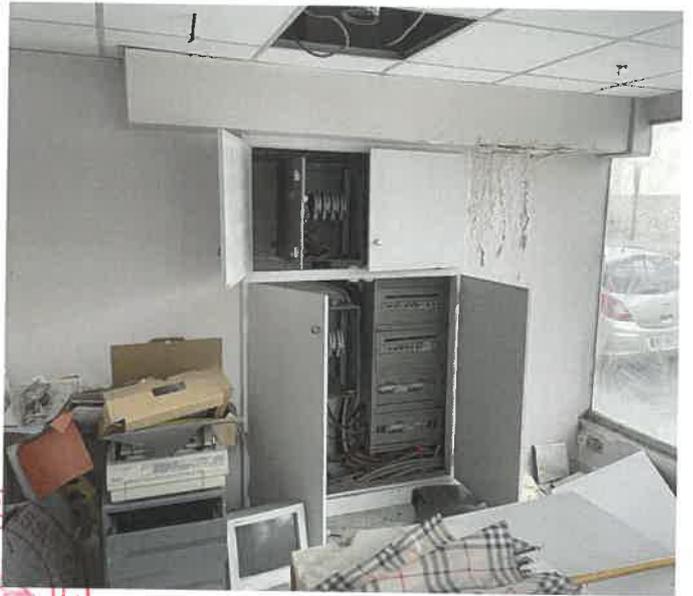
80/ Cellule 1

Sur les murs, peinture très dégradée, cloquée craquelée notamment côté Est et Ouest.

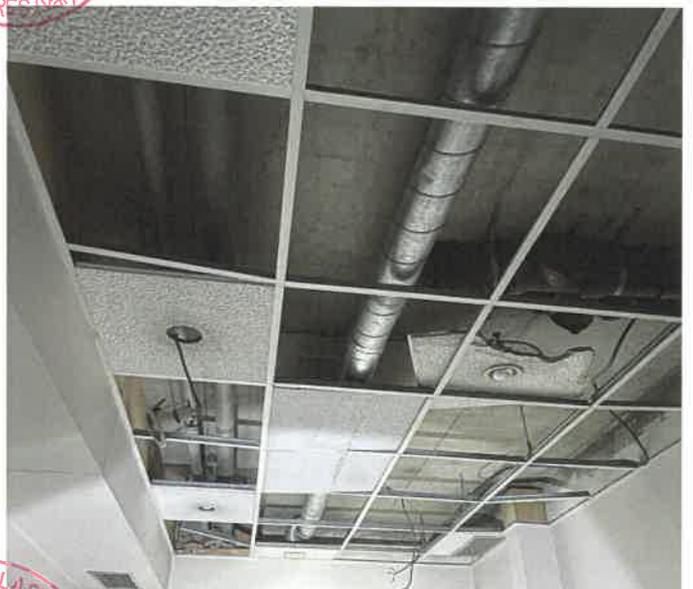
33/ Cellule 4

Le carrelage est en très mauvais état, il se soulève par endroits et des carreaux sont cassés. D'autres carreaux sont manquants.

De nombreuses dalles du faux-plafond sont manquantes.

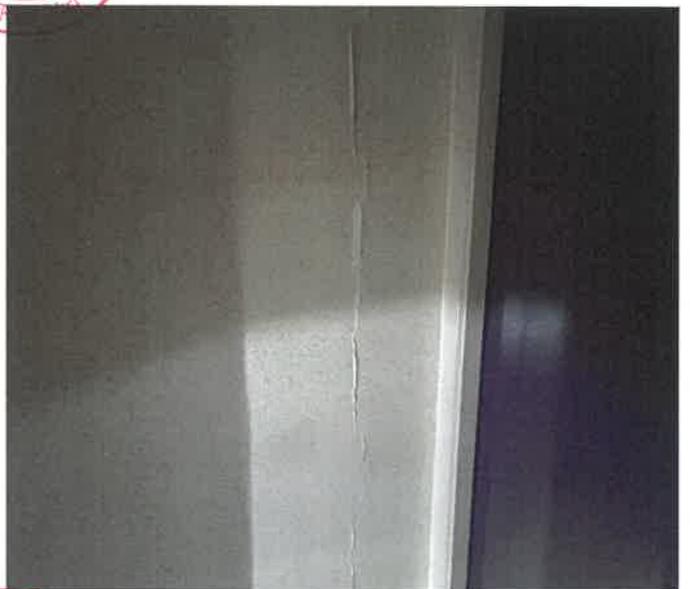
58/ Cellule 14

Fissure verticale présentée sur les clichés 57 et 58.

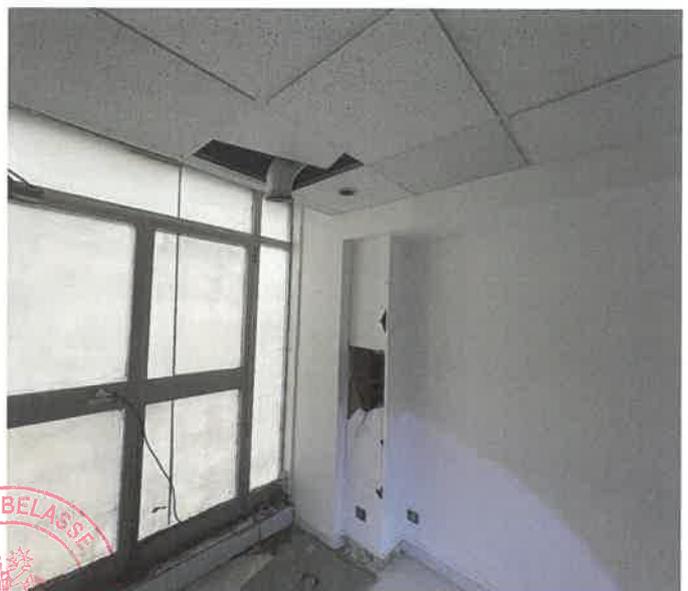
98/ Cellule 27

Sur les murs, cloquages de la peinture par endroits.

Au plafond, dalles faux-plafond dégradées.

Le coffrage réalisé en périphérie d'une descente est très dégradé avec bois aggloméré pourri et éventré.

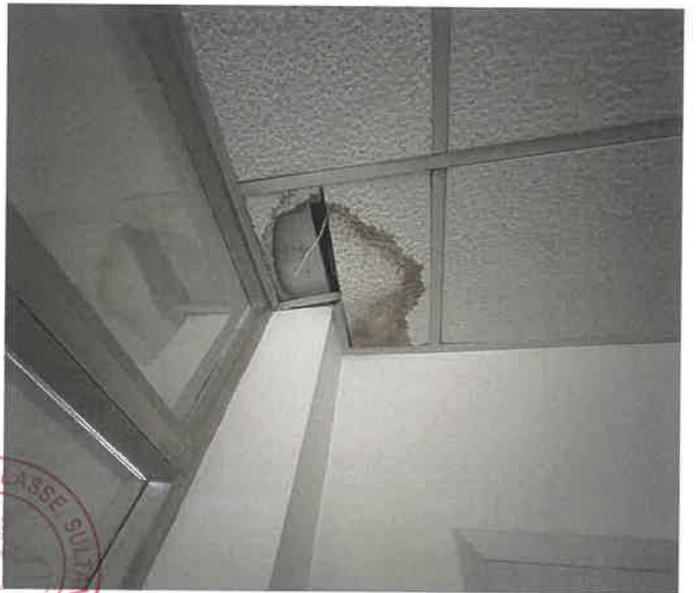
110/ Cellule 28

Au sol, vieille moquette en très mauvais état.

Au niveau d'un conduit situé sur la cloison mitoyenne avec le local 27, on observe d'importants boursouflements de la peinture.

Au plafond, en périphérie d'un coffrage, une dalle de faux-plafond marque un dégât des eaux.
