**DIRE AU CAHIER DES CONDITIONS DE VENTE**  
**N°22/79 TENDANT A ANNEXER**  
**DES DIAGNOSTICS IMMOBILIERS REACTUALISES**

# DIAGNOSTIC TECHNIQUE IMMOBILIER

**CARREZ-AMIANTE-TERMITES-PLOMB-DPE-GAZ-ELECTRICITE-DTG-CALCUL DES MILLIEMES**

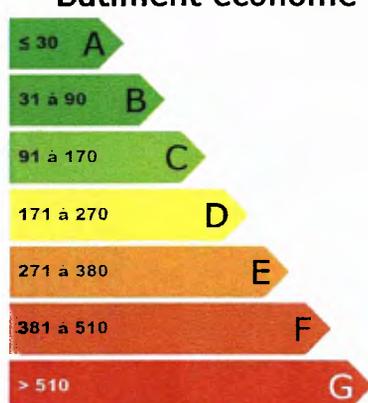
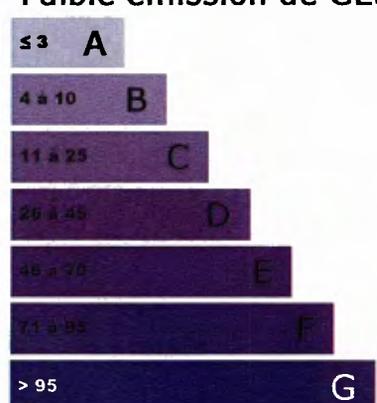
Consommations énergétiques (en énergie primaire) pour le chauffage, la production d'eau chaude sanitaire, le refroidissement, l'éclairage et les autres usages, déduction faite de la production d'électricité à demeure	Emissions de gaz à effet de serre (GES) pour le chauffage, la production d'eau chaude sanitaire, le refroidissement, l'éclairage et les autres usages
---	--

Consommation estimée : kWh <sub>EP</sub> /m <sup>2</sup> .an	Bâtiment	Estimation des émissions : kg <sub>eq</sub> CO <sub>2</sub> /m <sup>2</sup> .an	Bâtiment
<p><b>Bâtiment économe</b></p>

<p><b>Bâtiment énergivore</b></p>		<p><b>Faible émission de GES</b></p>

<p><b>Forte émission de GES</b></p>

Diagnostic de performance énergétique - (6.3.c bis)

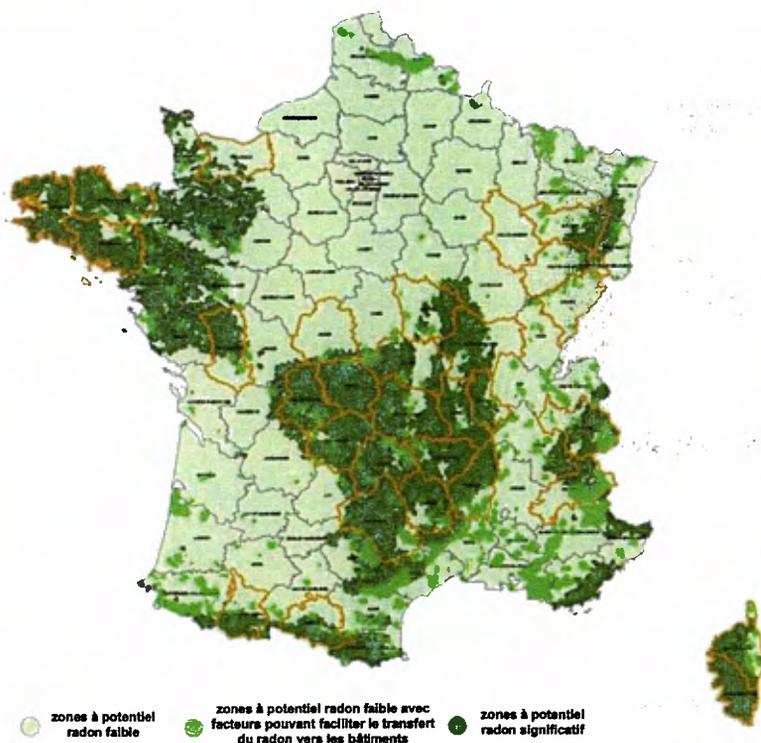
Exemple de la carte des zones à potentiel radon des sols pour la France métropolitaine

Le potentiel radon des sols de **HYERES (83400)** est **significatif (zone 3)**
