PROCES - VERBAL

DE CONSTAT DESCRIPTIF

Sur la commune de HYERES (Var) dans un ensemble immobilier dénommé Les Jardins du Luxembourg, rue Léon Gautier et 3, rue Georges Auric figurant au cadastre de ladite commune section BV n° 161 (anciennement section A n° 4530) pour une contenance de 1 ha 12 a 72 ca :

Certifions nous être transportés ce jour à 14 heures à HYERES, Résidence Les Jardins du Luxembourg, rue Georges Auric où nous avons procédé aux constatations suivantes et pris des photographies ci-après annexées :

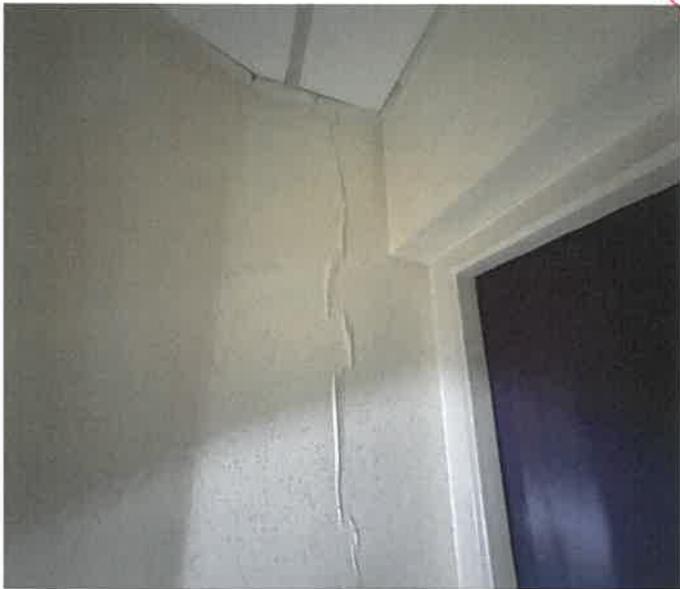
57/ Cellule 14

Fissure verticale présentée sur les clichés 57 et 58.
